MISE EN ŒUVRE DE LA COMPÉTENCE GEMAPI SUR LE TERRITOIRE DU SYNDICAT MIXTE DU DELTA DE L'AUDE

Visites Techniques Approfondies de la digue rive gauche
du Rec de Veyret à Narbonne

VTA mars 2021

RAPPORT VTA 2021 – DIGUE RIVE GAUCHE DU REC DE VEYRET À NARBONNE

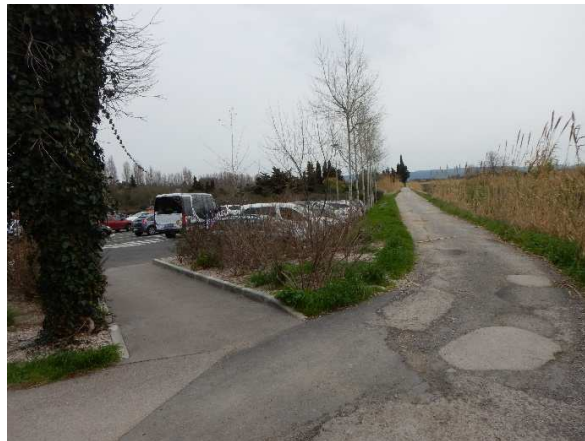
Il est noté une dégradation de la partie bitumée recouvrant la partie amont de la crête de digue sur 350 m de long

Vue de la crête de digue vers l'aval près du parking

1. Traitement de la végétation sur le talus côté terre entre le parking et la station de pompage, ainsi que sur le talus côté rivière sur l'ensemble du linéaire afin de traiter la reprise des cannes de Provence.
2. Reprise de la couche de roulement entre le parking et la station de pompage (environ 700 m linéaire) pour stopper la formation d'ornière et de nids de poule en crête.

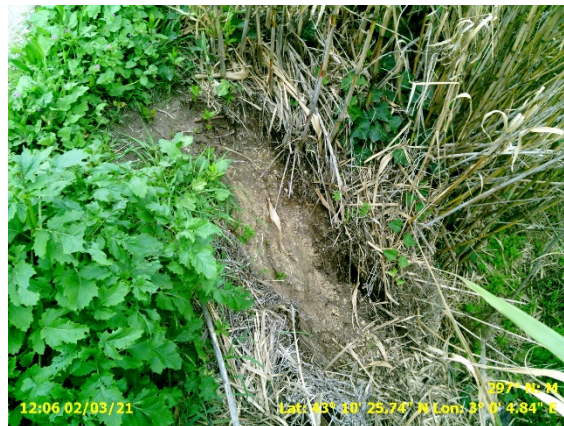
Il est relevé un point de piétinement sur le talus côté terre (point carto n° 449).

Piétinement sur le haut du talus de la digue côté terre

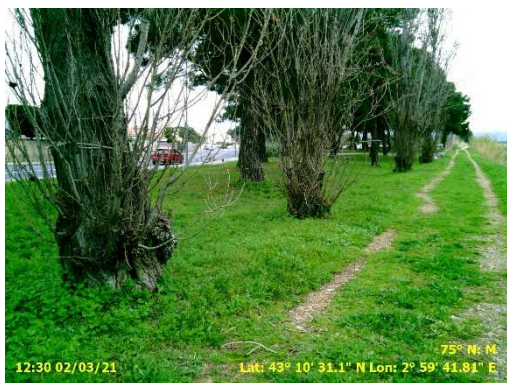
L_133 Arbres d'alignement sur le talus côté terre en amont du tronçon

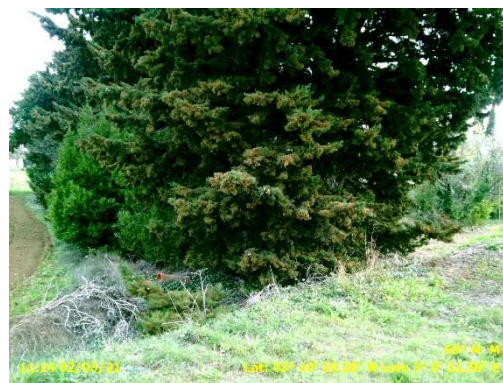
Point 477 arbres isolés sur le pied de talus côté terre (diamètre supérieur à 45 cm)

477	RecV	VEG32	VEG	VLI	Arbre VLI	Arbre isole diam sup 45 cm haie cypres	TER	TAD (Talus Digue)	PDI (Pied de talus)	700739,00	6230308,48	5,15	0,02	IMG_01674174.jpg		
479	RecV	CORPS7	CORPS	COR	Barriere	portail metallique ouvert	CRE			700854,22	6230270,17	5,13	0,02	IMG_01674172.jpg		
480	RecV	VEG30	VEG	VAB	Veg Arbustive Broussaille VAB	diam inf 15 cm cannes	RIV	TAD (Talus Digue)		700894,72	6230254,32	4,91	0,02	IMG_01674171.jpg		
483	RecV	OUV6	OUV_ENC	OUV	Culee	beton avec regard amont et pylone	CRE			700966,37	6230228,02	5,46	0,02	IMG_01674167.jpg	IMG_01684168.jpg	
485	RecV	VEG28	VEG	VLI	Arbre VLI	Arbre isole diam entre 15 et 45 cm 2 arbres	RIV	TAD (Talus Digue)	BAS (Bas talus)	701032,91	6230205,73	4,54	0,03	IMG_01674165.jpg		
486	RecV	VEG27	VEG	VLI	Arbre VLI	Arbre isole diam sup 45 cm 2 gros amont ouvrage	RIV	TAD (Talus Digue)	HAU (Haut talus)	701043,89	6230203,22	4,67	0,19	IMG_01674164.jpg		
487	RecV	OUV5	OUV_ENC	OUV	Ouvrages divers	cylindre et cadre beton avec parement beton	RIV	TAD (Talus Digue)	BAS (Bas talus)	701046,82	6230202,04	4,21	0,12	IMG_01674162.jpg	IMG_01684163.jpg

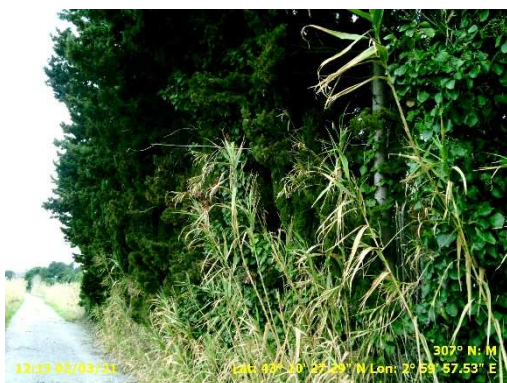
Point 444 végétations ligneuses généralisées sur talus côté terre

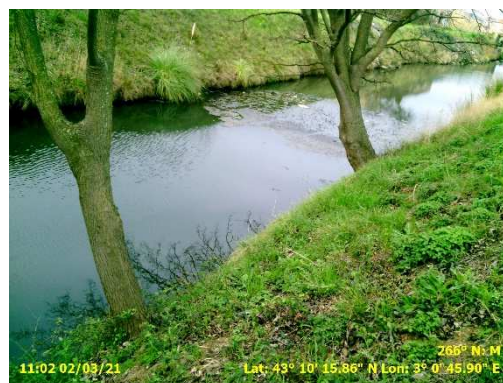
Point 485 2 arbres isolés sur le pied de talus côté rivière

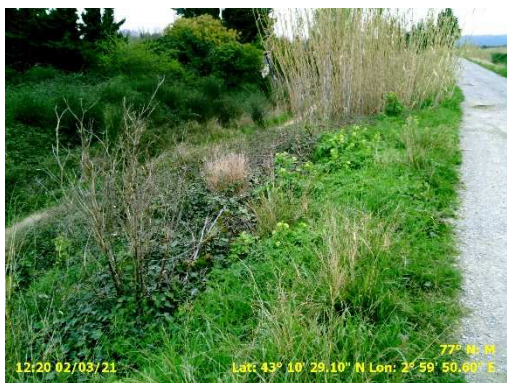
L_135 linéaire de VAB sur le talus côté terre (700m de long)

- La végétation arbustive se développant sur le talus côté terre (côté zone protégée) au niveau du linéaire carto L_135, entre la passerelle et la station de pompage,

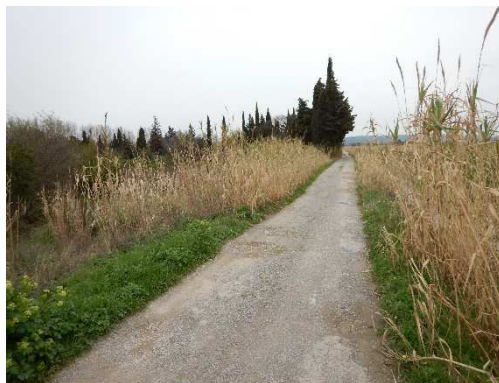
L_136 linéaire de cannes de Provence sur le talus côté rivière (170m de long)

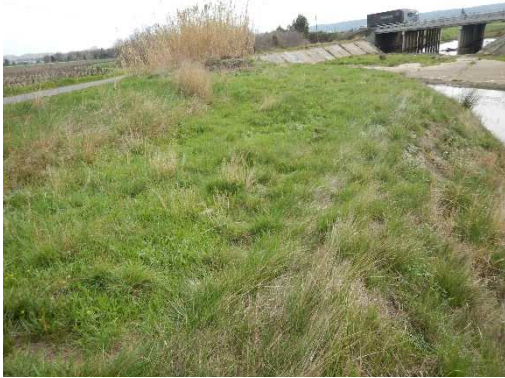
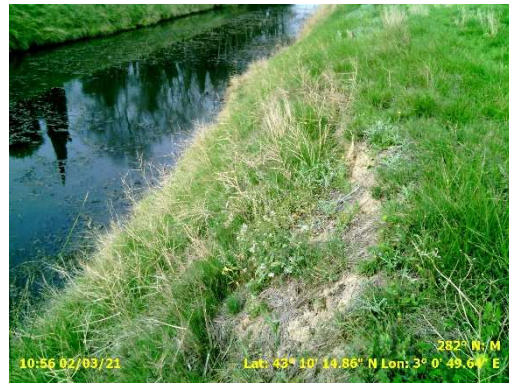
Il a été repéré un glissement de talus coté rivière de 3 m de long sur environ 1m de haut (point carto 488), sur la partie terminale de la digue. Il est considéré comme faiblement vulnérable compte tenu de la largeur importante de la digue à cet endroit (chemin de Saint-Charles) sur plus de 10 m.

Point 488 : Glissement sur 1 m de haut et 3 m de large sur haut du talus côté cours d'eau

Point 488 : glissement vu vers l'amont

- La présence du glissement au point carto 488 au niveau du chemin de Saint-Charles,
 - La dégradation de la couche de roulement de la crête de digue en amont de la station de pompage.

488	RecV	HORS3	Hors_Pro	MVT	Glissement MVT	Faible grande largeur de digue a cet endroit - glissement 3m long 1m haut	RIV	TAD (Talus Digue)	HAU (Haut talus)	701118,05	6230175,16	4,52	0,02	IMG_01674160.jpg	IMG_01684161.jpg	
491	RecV	OUV4	OUV_ENC	OUV	Culee		RIV	TAD (Talus Digue)	TOU (Toute hauteur)	701159,14	6230185,44	4,62	0,02	IMG_01674157.jpg

Enfin il sera suivi l'évolution de la stabilité des enrochements au niveau de la maison encastré et le glissement du talus visualisé en aval de la digue chemin de Saint-Charles.

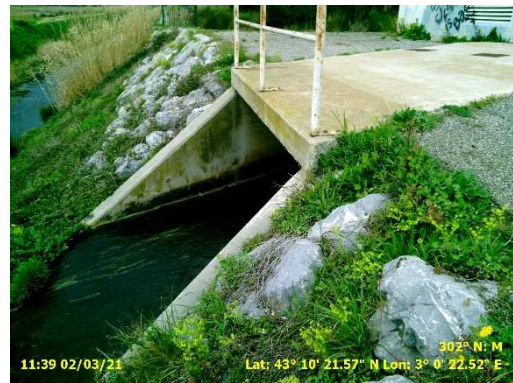
Vue du refoulement de la station sur le haut du talus côté rivière

Le refoulement de la station se fait vers le Rec de Veyret par un dalot en béton de 1,2 m de haut et de 2,5 m de large sur le haut du talus de la digue. La digue a été surélevée au droit de la station et le fil d'eau du refoulement a été relevé lors de cette VTA à 6,27 m NGF, soit environ 50 cm au-dessus de la crête de digue, située de part et d'autre de l'ouvrage.

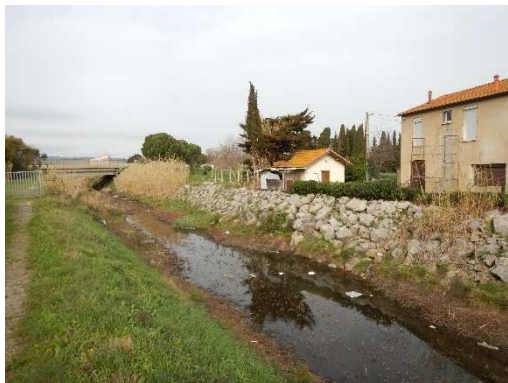
Il a été identifié un bâtiment encastré en aval du pont de la route de Montfort. Il s'agit d'une habitation individuelle (ou plus vraisemblablement du garage) au point carto n°475 à l'intérieur du talus côté terre. Il est noté qu'au droit de cette habitation, il a été réalisé un renforcement de la digue à l'aide de palplanches métalliques.

Point carto 475 : Maison encastéré en aval du pont de la route de Montfort (vue depuis la rive opposée en direction de l'amont)

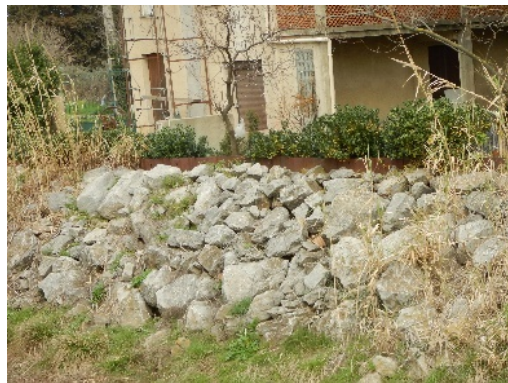
Protection du talus devant la maison encastérée avec palplanches affleurantes en crête et enrochement sur le talus côté rivière

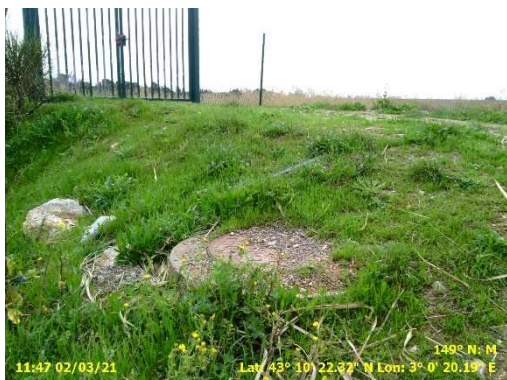
Point 463 Regard sur le haut du talus côté terre en amont de la station

Nota : les conduites associées à ce regard sont susceptibles de favoriser le risque d'érosion interne par circulation de l'eau à l'interface ouvrage/sol en cas de crue.

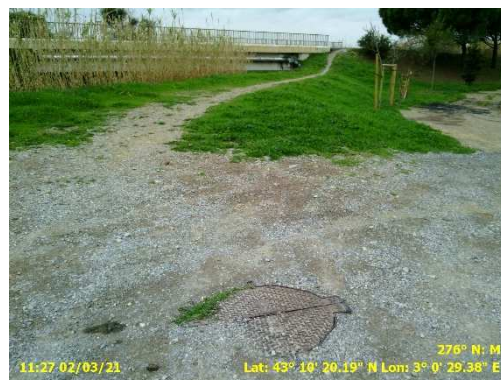
Point 473 Regard sur le haut du talus côté terre en aval du pont de la route de Montfort

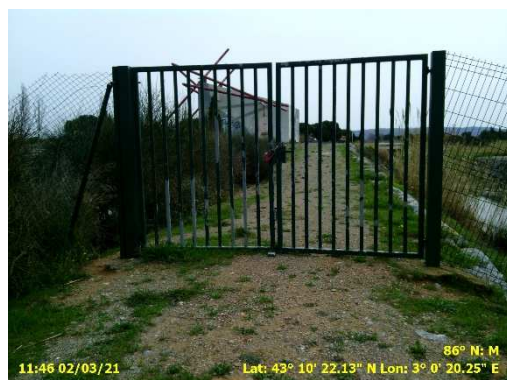
Point 464 : clôture et portail d'entrée de la station au niveau de la crête de digue

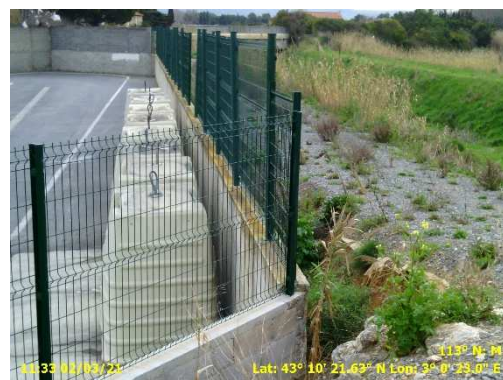
Linéaire 138 : clôture avec muret en pied de talus au droit de la déchèterie situé en aval de la station

Nota : ces corps étrangers constituent des obstacles qui favorisent les turbulences et ainsi le phénomène d'érosion externe en cas de surverse sur le talus val. Ils sont aussi des facteurs aggravant l'érosion externe du côté Rivière.

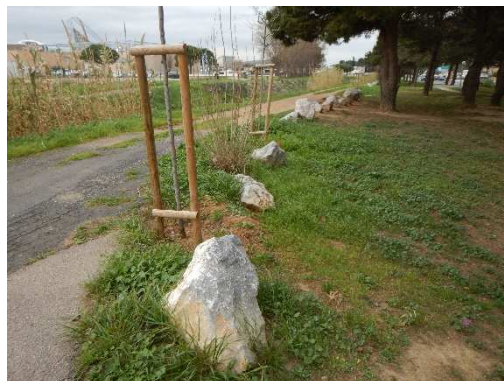
Blocs en crête en amont du tronçon

Nota : ces corps étrangers constituent des obstacles qui favorisent les turbulences et ainsi le phénomène de l'érosion externe en cas de surverse sur le talus val. Ils sont aussi des facteurs aggravant l'érosion externe du côté Rivière.

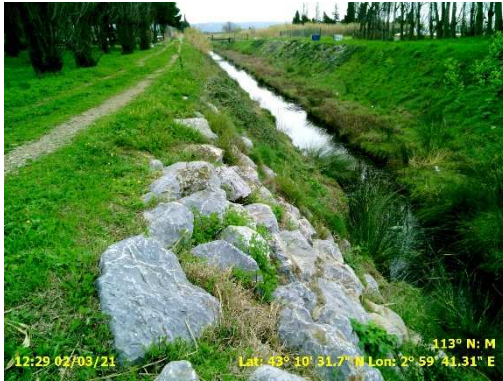
Linéaire 134 : Encochements libres disposés en pied de talus - rive droite sur environ 100 m de long

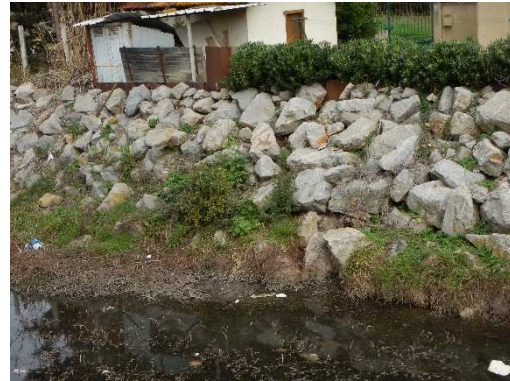
Linéaire 139 Palplanches métalliques au niveau de la maison encastrée sur 30 m de long avec quelques blocs déstabilisés en pied

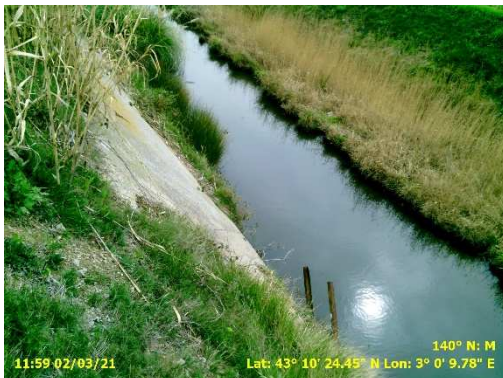
Talus bétonné au niveau du point carto 455 (présence d'un ouvrage hydraulique dans le fond du lit ?)

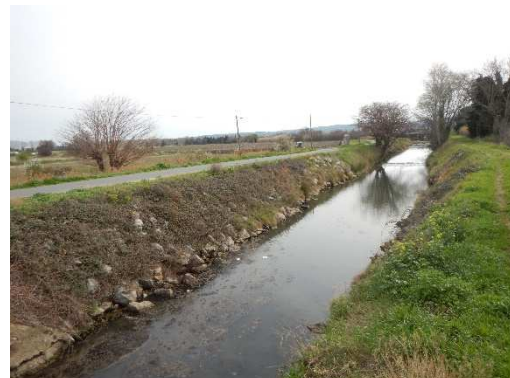
Linéaire 141 : encochements libres sur le talus côté amont au niveau du pont du chemin de la Cafforte (70 m de long)
