# CONSIGNES ECRITES DE SURVEILLANCE DU SYSTEME D'ENDIGUEMENT DE NARBONNE CONTRE LES CRUES DU REC DE VEYRET

*Ouvrage classé B par arrêté préfectoral n° n°2011143-0015 du  
29/07/2011 et arrêté complémentaire n°DPPPAT-BCI-2019-053 du  
19/07/2019*

21 mars 2024

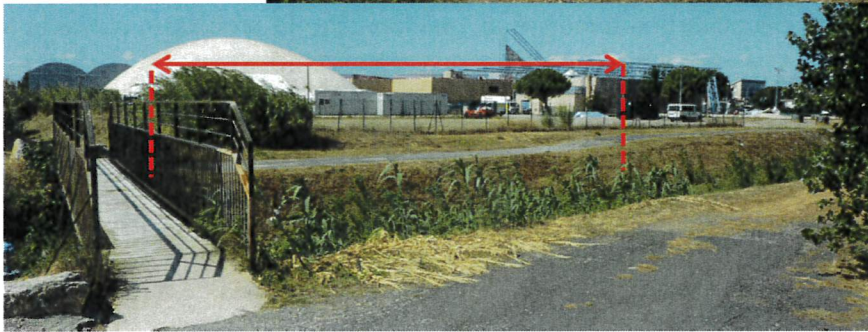
**Zone basse en rive droite amont passerelle**

Sans prendre de risque, les agents de la commune pourront longer la digue à la recherche de trace de suintement. Si tel est le cas, les informations seront immédiatement envoyées à la responsable du service risque majeur de la commune.

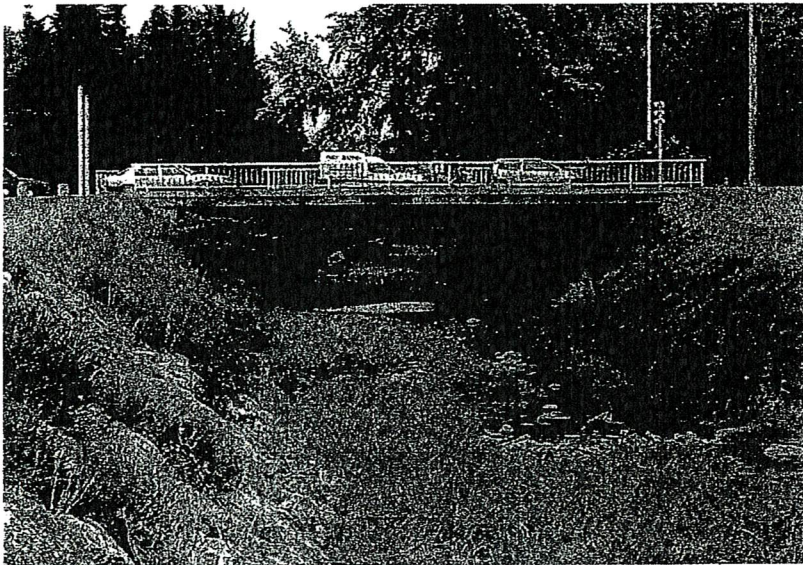
Photo de l'ouvrage

COURS D'EAU	N° d'ouvrage
REC DE VEYRET	OH 21
COMMUNE	Voie
NARBONNE	RN 9

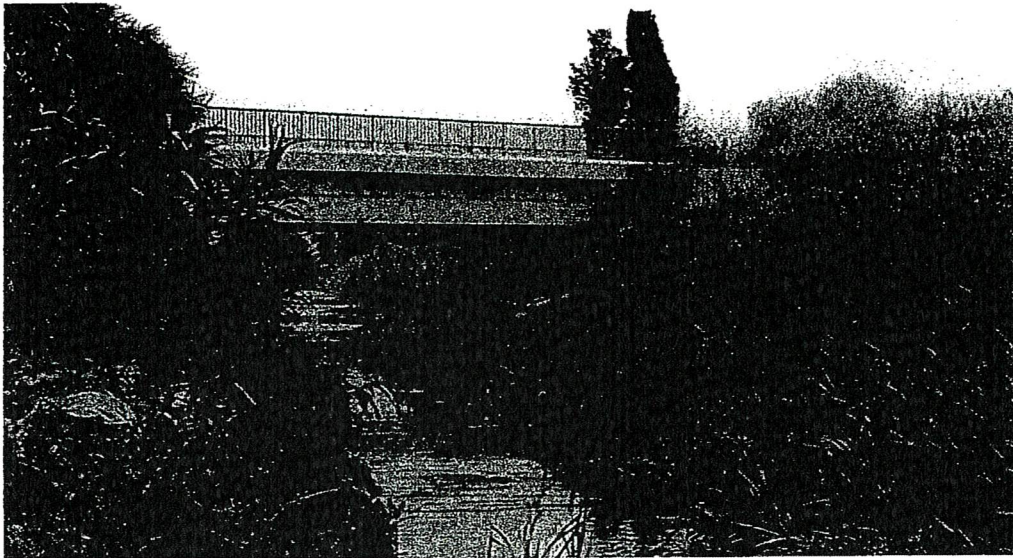
COURS D'EAU	N° d'ouvrage
REC DE VEYRET	OH 23
COMMUNE	Voirie
NARBONNE	Route de Lunes
Photo de l'ouvrage
